平成23年(2011年)東北地方太平洋沖地震 PCカーテンウォール地震被害調査報告

平成24年11月

一般社団法人プレコンシステム協会

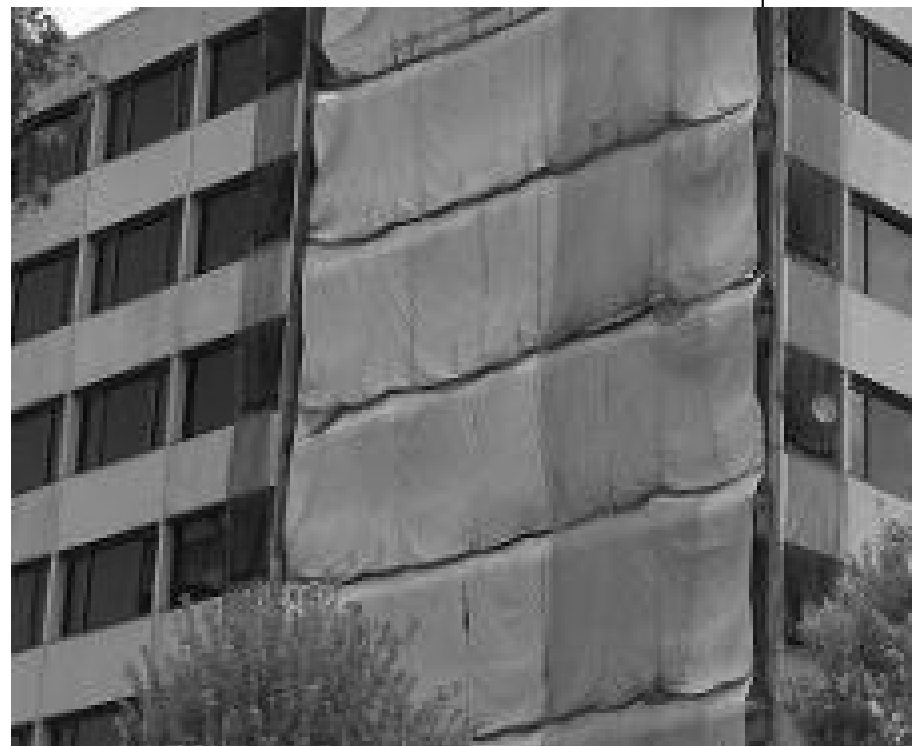
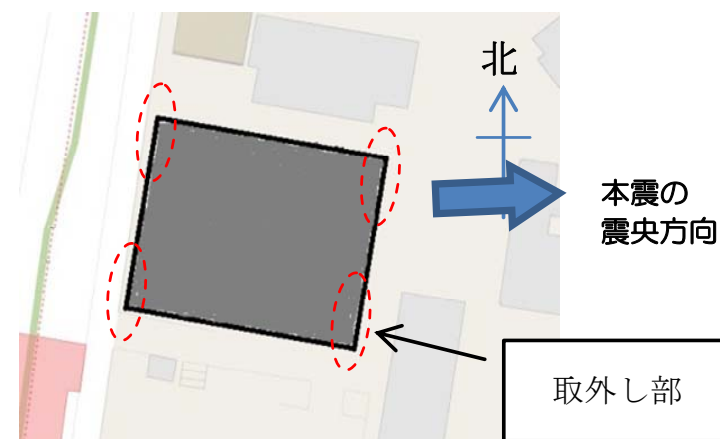
8階建ての4面にPC板が採用された建物。東西面に取り付けられた層間に取り付いたPCパネルが1枚脱落し、残った部材は取り外された。

施工年は昭和40年代と想像され、昭和53年の告示改正前の建物と推測されることから、帳壁としての十分な層間変位追従性能を保有していなかった可能性が考えられた。

その後、当該の外装は金属系パネルに改修された。

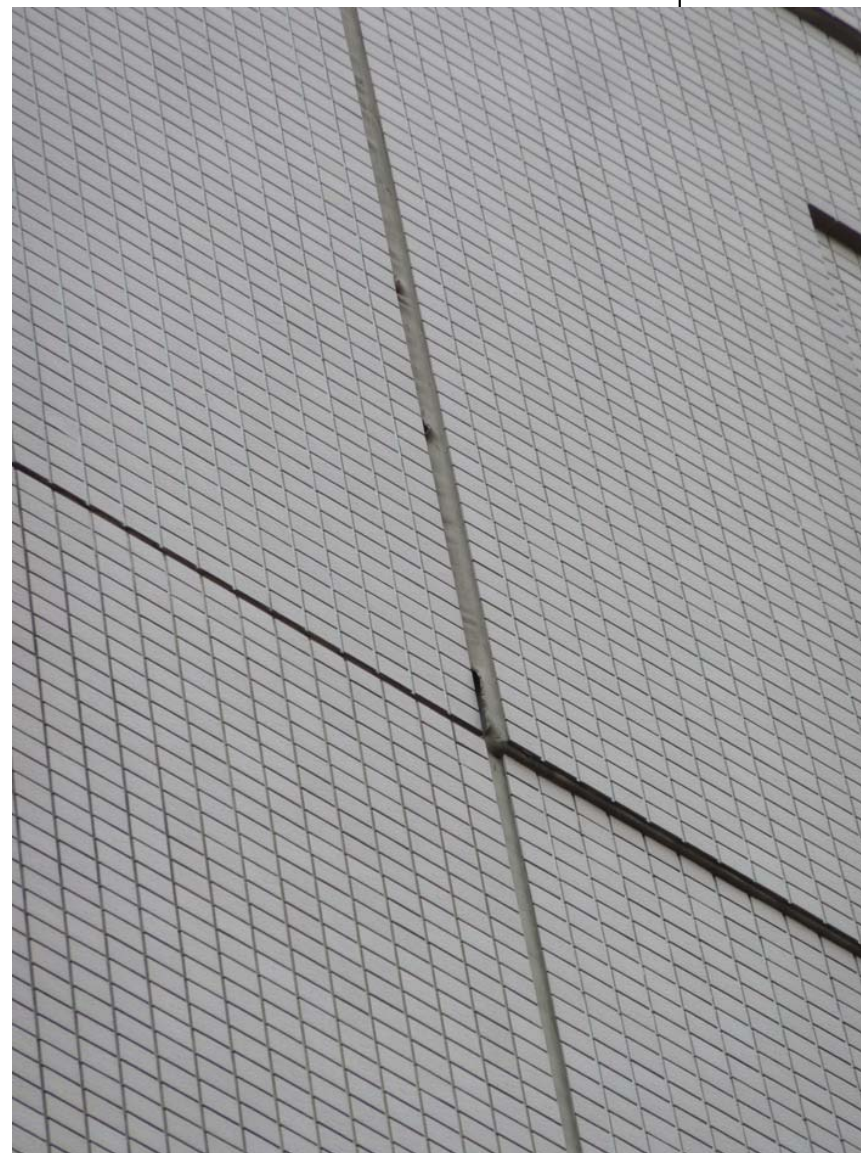
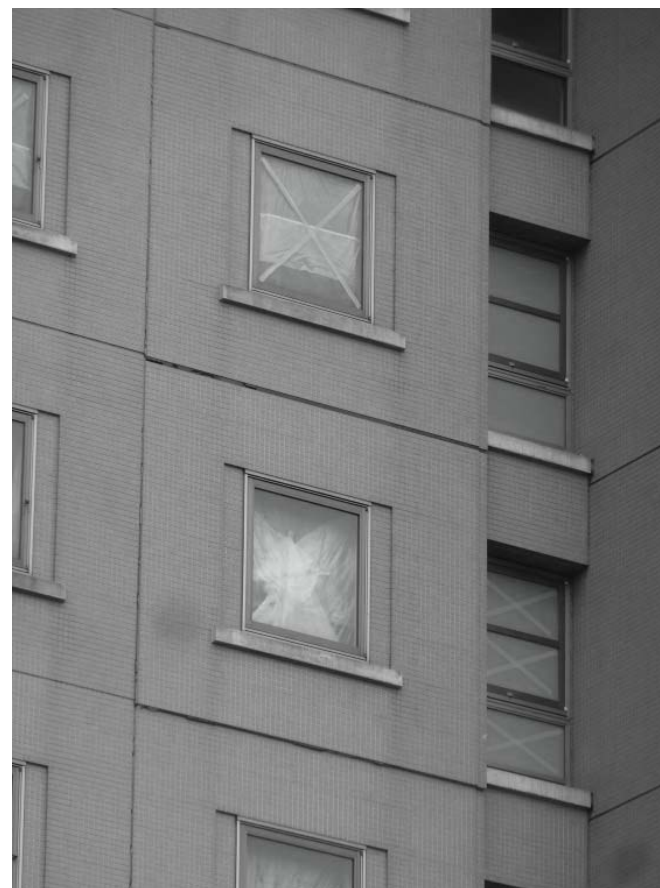
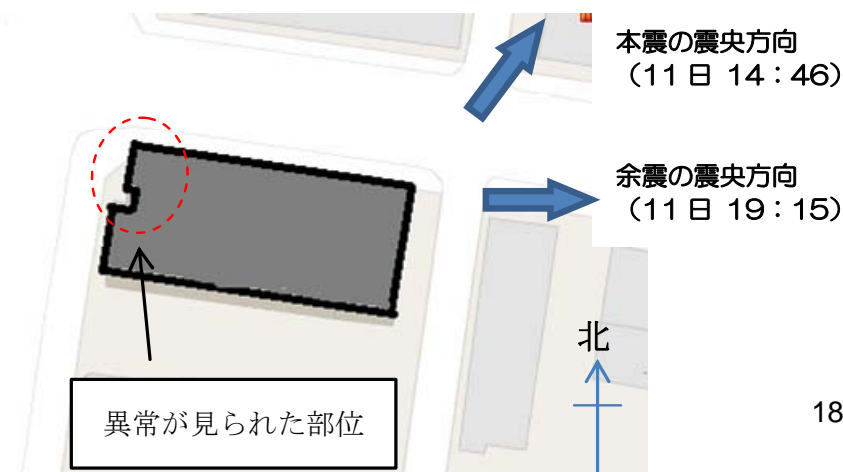
本件は鉄骨造、地上12階の建物で、西面の一部縦列の各階のパネルの下端が、面外方向へ飛び出す形で目地ずれを起こしているのが確認された。

一般に面外方向に目地ずれを生じていた場合、取り付け金物が大きく変形しているか、若しくは取り付け金物周辺のコンクリートが破損している可能性が考えられる。

本例では「兵庫県南部地震」でも見られたファスナー部コンクリートの破損を伴う大きなずれであると推測された。建物の形状から想定される損傷原因として、過去の被害例でも見られた

・吹抜け部や階段室のまわりなど、**躯体の剛性が低くなる部位**で、変形が大きくなる傾向が影響した可能性も考えられた。

後に本建物は改修が施され、健全な状態に修復されている。

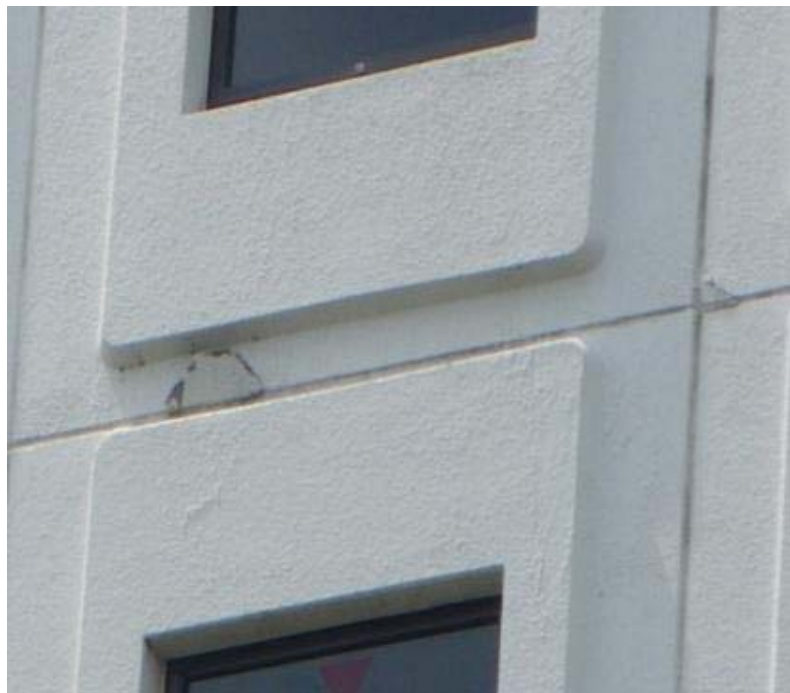
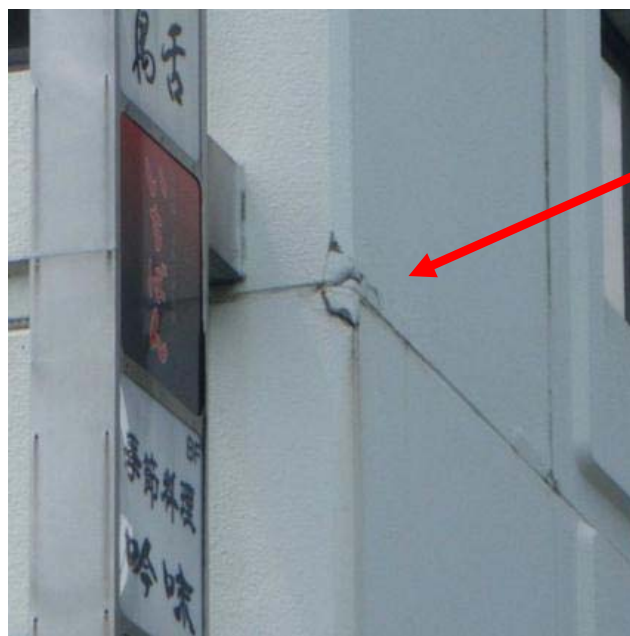
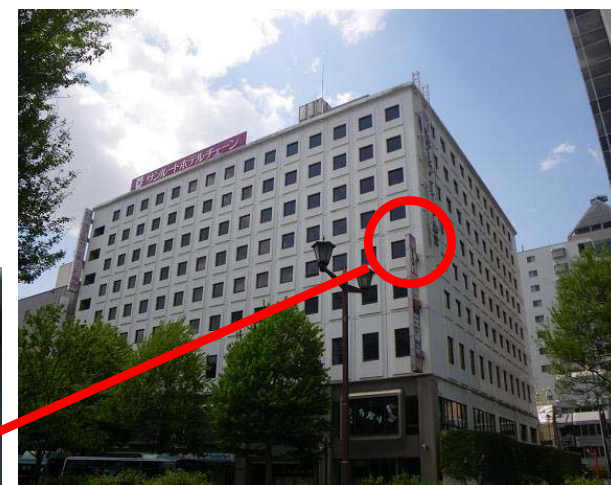
本件は、PCSA会員による施工実績報告はなかったが、外壁面の形状とその損傷状況からPC板と判断した。建物は9階建てのホテルで、昭和49年(1974年)に竣工し37年が経過している。

近接のK-net観測網では、震度6強の揺れと1800galを超える加速度が記録され、大きな層間変位が生じたことにより、確認されたような損傷が発生したものと推測する。

また本件も、昭和53年の告示改正以前の建物である事から、拳動を吸収する目地幅は現在とは異なって細く、10～15mm程度と思われる。この事も「欠け」の発生の大きな要因になったと思われる。

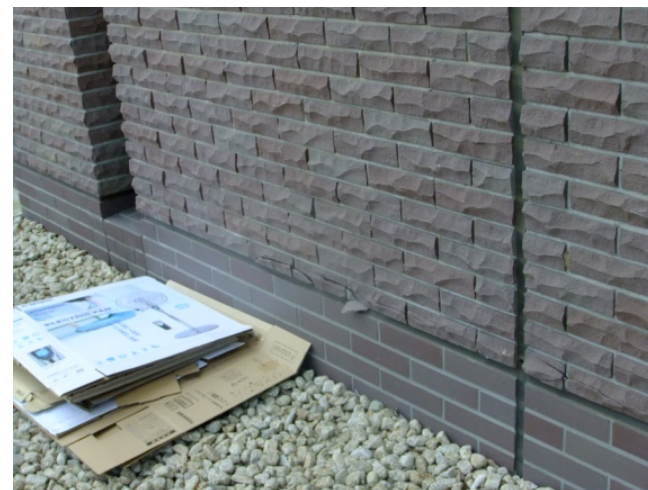
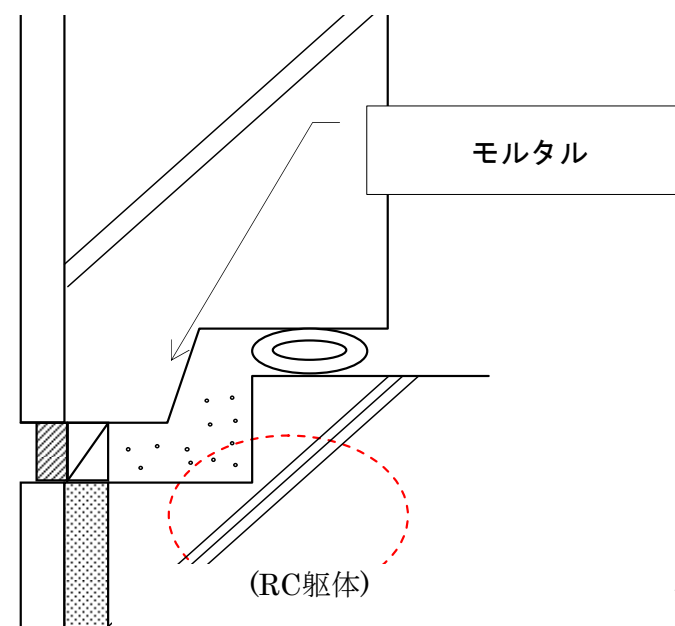
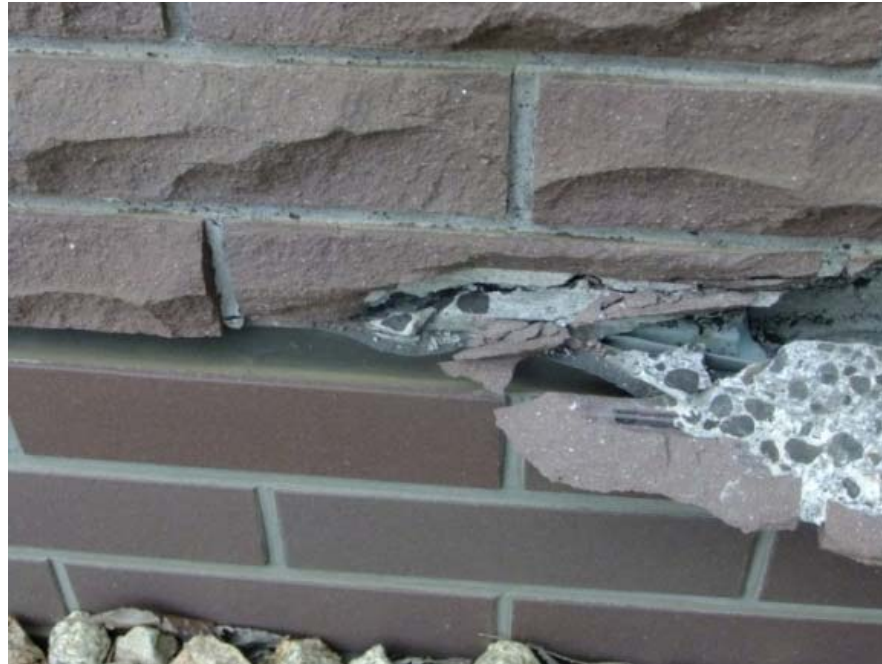
(PCa版)

1階のロッキング方式の壁PC板が、幅木躯体と取合う部位において、PC板の破損が複数個所で確認された。

原因は、躯体取合部水平目地部分は、本来可動性を確保すべきところ、この事例では躯体後張りタイルのモルタルが詰められていたためと推測され、地震による面外方向の挙動時に拘束され破損したものと考えられる。

このような部材の最下端が破損する現象は、脱落に至る損傷ではないが、他にも同様な位置でのひび割れなどが複数件確認された。

改めて、最低限作図上で納まりを明記すると共に後工程への申し送りを確実に行うことが必要と考える。
