# PCカーテンウォールと改修技術

清 家 剛

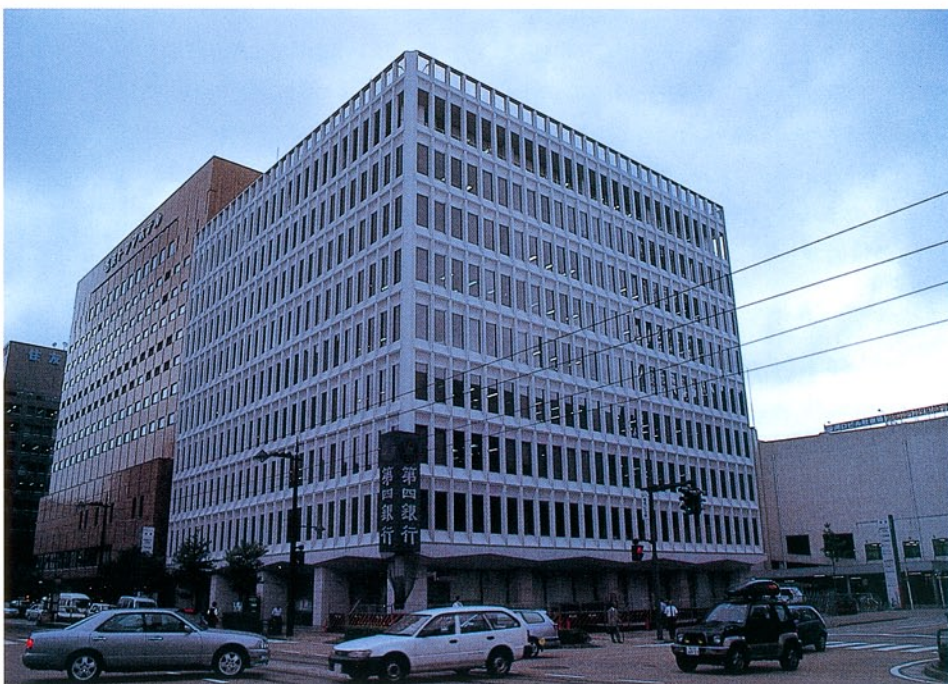
(写真1) 改修後の富山第一生命ビル

富山第一生命ビルは、1964年に登場した現在のいわゆるPCカーテンウォールの形式が採用された最初の建物である。洗出しパネルのこのカーテンウォールは、1985年に一度改修されている。この時はパネルに鉄筋の発錆によるコンクリートのひび割れと剥離が一部に認められたため、シリコン撥水処理またはアルミパネルで覆うという提案がなされた。しかし実際にコストや材料の信頼度を検討した結果、合成ゴム系の吹付け材による改修となった。当初の設計に比較して、少しグレーになるこの方法が採用され、シールも交換した。その後、95年の阪神・淡路大震災をきっかけに耐震補強と外壁改修を行うことになり、この夏工事を終えた。

今回の改修にあたり、PCカーテンウォールの現状調査を行うと、コンクリートの中性化は進んでおらず、取付け部分も健全であったので、外部の表面のみが改修の対象となった。1985年の吹付け塗装と目地部分のシールについては劣化が少なく、殆どはがれない状態であった。そこで、さらに寿命を延ばす意味で、高圧洗浄、プライマー処理の後、ウォールコート塗装を行った。2度目の塗装ということを十分意識して検討した結果である。色も白を選択し、前回の改修よりも当

初の設計に近い外観となった。ただしディテールを見ると、シールが上塗りされたため、本来よりも目地が太くなっている。

こうして35歳のPCカーテンウォールは、真っ白な姿を取り戻した。(写真1)(写真2)

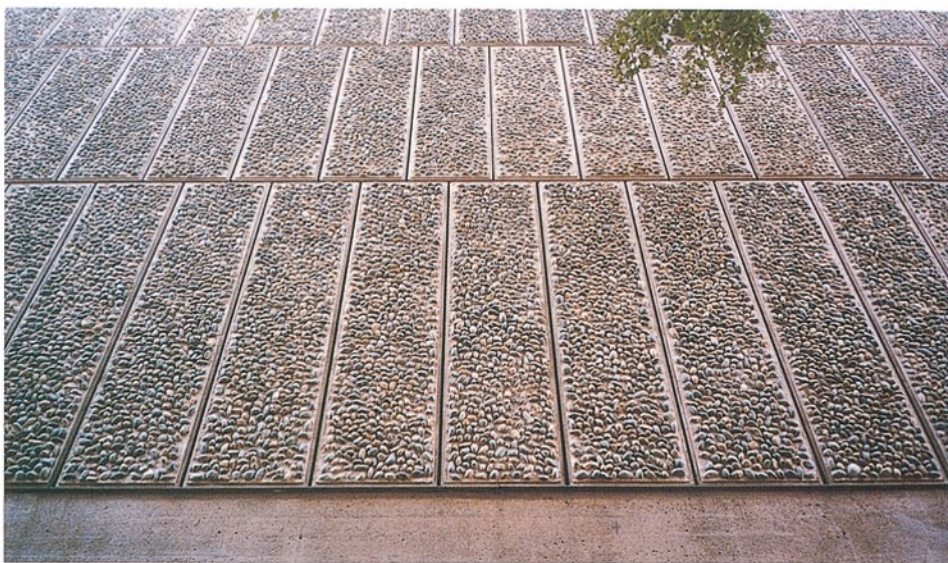
(写真3) 国立西洋美術館の再生された洗出しパネル

1957年にル・コルビュジェの設計によって建てられた上野の国立西洋美術館は、最近免震装置を組み込む大規模な改修が行われたばかりであるが、実はその数年前に正面のPCの洗出しパネルを取り替える改修工事が行われていた。このとき、かつて種石として使われた高知産の青石は既に手に入らず、世界中から石を探して、結局フィリピンから同様の色の石を輸入することになった。

また石打込みについても、当時は田植え方式といって、コンクリートを打設してから上に薄くモルタルを敷き、この上に石を人の手で置き、振動をかけて落ち着かせていたが今回の改修では、粘土で石を置くマットを作り、石を型枠下面にあらかじめセットしてコンクリートを打設する方法が採られた。

(写真3)

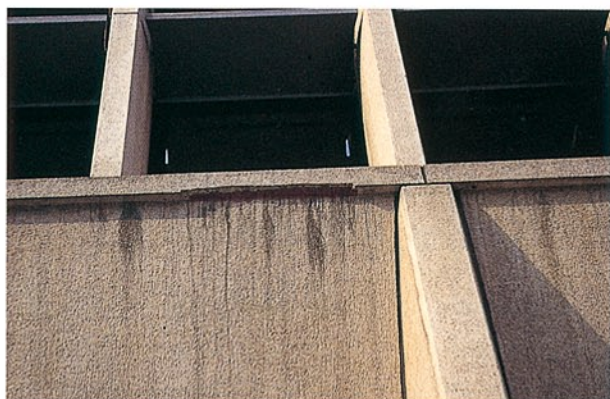
(写真4) 改修前のAIUビル鉄筋の錆から一部コンクリートが剥離している

実はこの改修工事でも、材料が無くなっていたのである。コンクリートには軽量コンクリートが使われ、その骨材には人工軽量骨材が採用されていたが、施工当時は2社、メサライトとビルトンが採用されていた。それぞれ赤っぽい色と黒っぽい色で、これらがうまく調和した仕上げだったのだが、現在ビルトンは倒産して存在していない。これに対して、様々な材料を工夫して対応することになったという。

(写真4)(写真5)

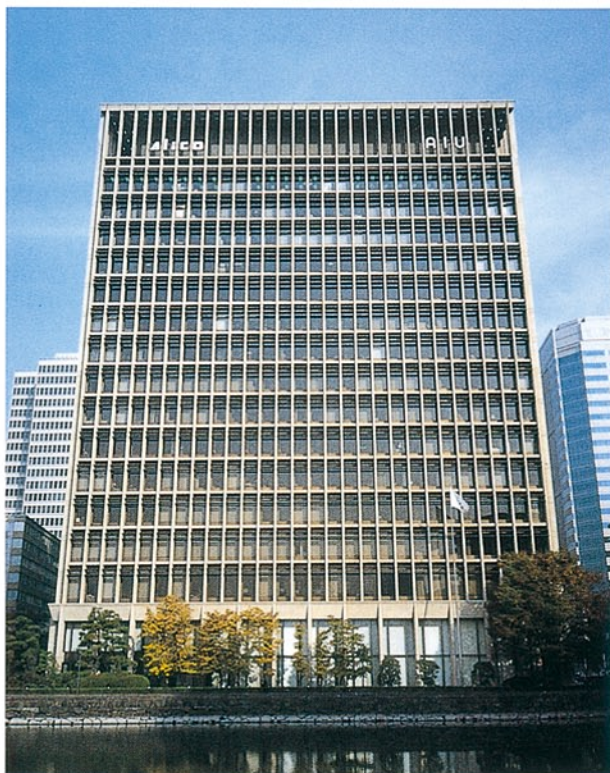
(写真5) 改修後のAIUビル

この改修工事で着目すべき点は、素地仕上げを素地仕上げとして改修した点である。外資系の保険会社である施主は、当初の設計を大事に考え、素地仕上げとして元に戻すことを考えた。日本の企業ならここで施工したゼネコンに調査も含めて依頼するところだが、彼らは世界的な構造設計事務所であるアラップに依頼し、改修の調査を行った。アラップは世界中で様々な仕事をしており、実はこうした改修の調査のために、山登りやフリークライミングを得意とする集団を雇っている。今回もそのメンバーの一人が派遣されて、アラップの設計者とともに調査を行ったという。

工事はゴンドラで行われた。施主がテナントを大事にしたいとのことで、各面半分づつ工区を分けて、ゴンドラでの改修工事の日中は外部に白いスクリーンが掛かっているが、夜間はそれがあげられ、室内からの眺望が確保されるよう配慮したという。

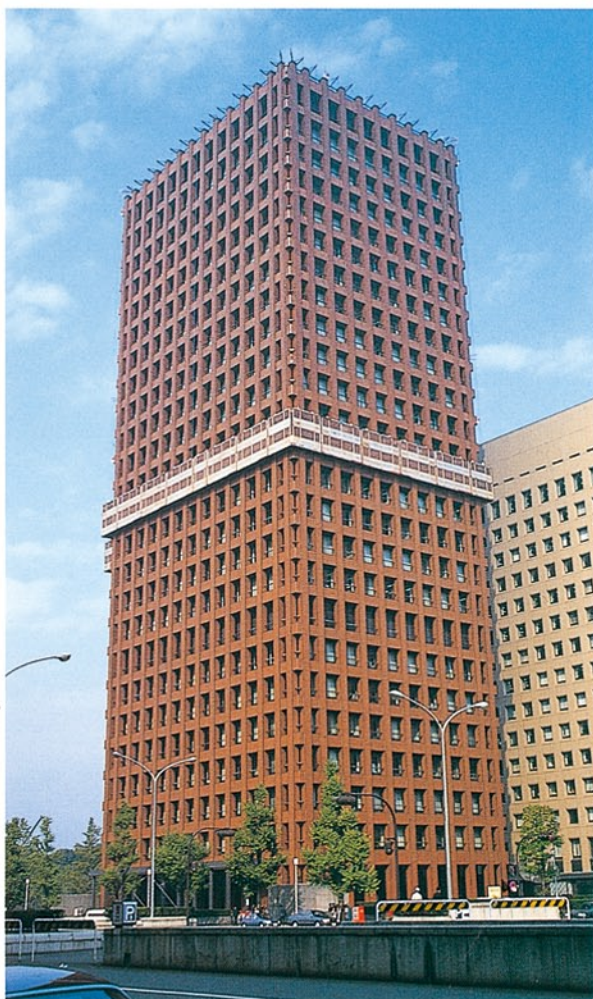
(写真6) 東京海上ビルの外壁改修の様子

1974年に竣工した前川國男建築設計事務所による東京海上ビルでは、はちまき型の足場を屋上からつるして、これを下げながら改修を行った。(写真6)しっかりした足場が確保できることと、内部を使いながら工事が出来るという利点がある。現在霞ヶ関三井ビルの外壁の改修にも同様の方式が採用されている。

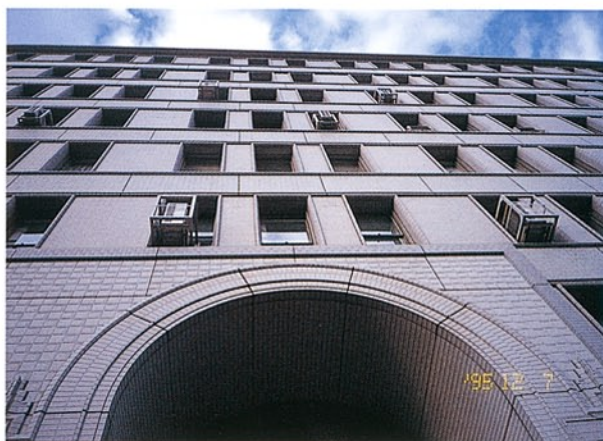
(写真7) GRCパネルで改修された後の丸ビル

一つの大きな流れとしては、歴史的建築物の改修で採用されることが多い。既に取り壊されてしまったが、丸ビルは1984年の改修で大きく姿を変えた。タイルの落下防止もかねて、タイ

ル模様のGRCパネルで全体を覆ったのである。

(写真7—丸ビル)(写真8—野村ビル) P.6

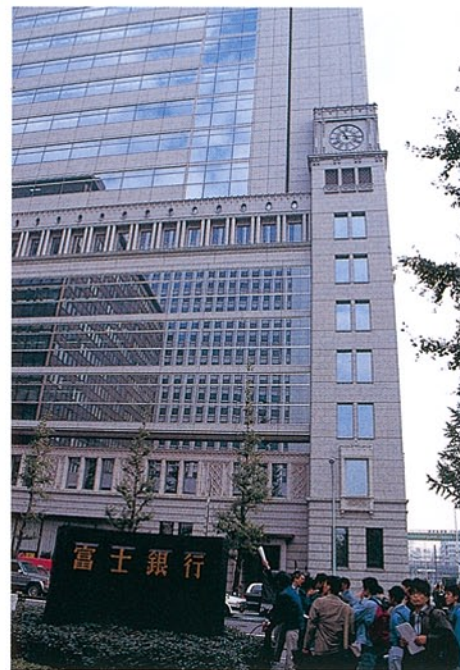
(写真8) 野村ビル

また、大手町の野村ビルもその好例である。GRCパネルとテラコッタを巧みに使い、古いビルのイメージを残して、新たな姿を造りだすことに成功している。

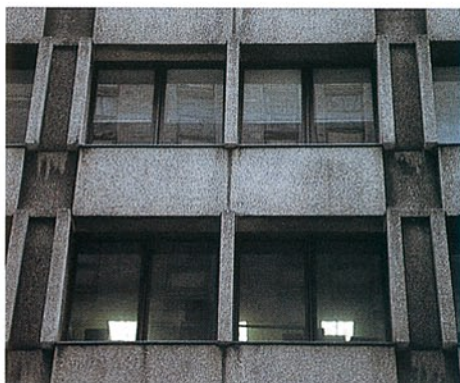
(写真9) パナムビルのPCカーテンウォール

ニューヨークでは、現代的なカーテンウォールが1950年の国連ビルから作られている。例えば1964年の最初のPCカーテンウォールであるパンナムビル(現メットライフビル)は、薄汚れてはいるが、目視の限り特に改修は行われていない。(写真9)(写真10)一方ブロンズのカーテンウォールである1958年のシーグラムビルでは、5〜6年ごとにブロンズの塗装を行う。美しさを保つためにはメンテナンスは当然なのである。

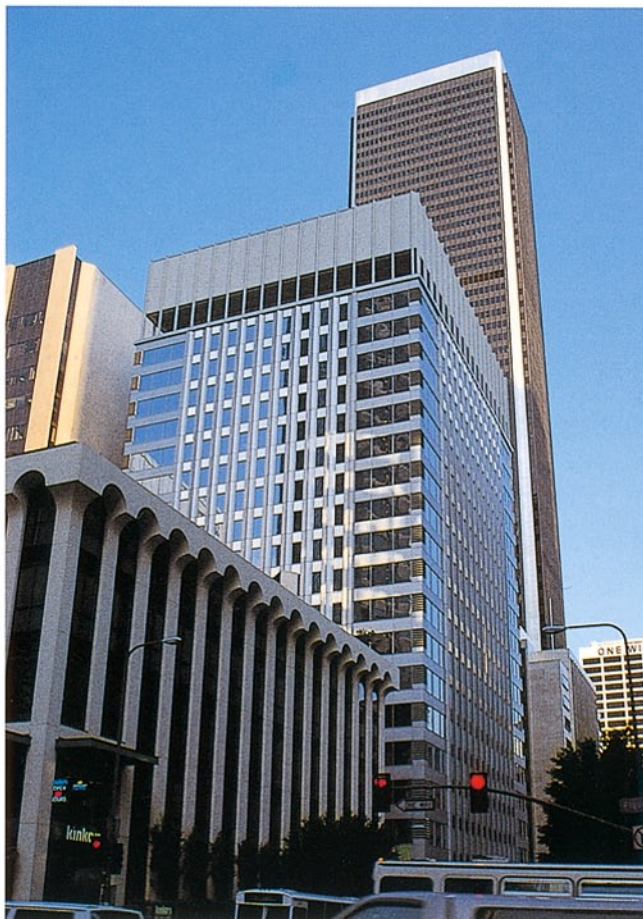
(写真13) ティシュマン615の現在

やはり1960年代の、ロサンジェルスでティッシュマン615ビルは、数年前にメタルカーテンウォールで構成されていた外壁が多少現代的なデザイン

のメタルカーテンウォールに改修されていた。

(写真13)
